Recommandations d'aménagements - ruisseau Kates - municipalité de Bolton Est

RECOMMANDATIONS D'AMÉNAGEMENTS - RUISSEAU KATES - MUNICIPALITÉ DE BOLTON-EST

mai 2010

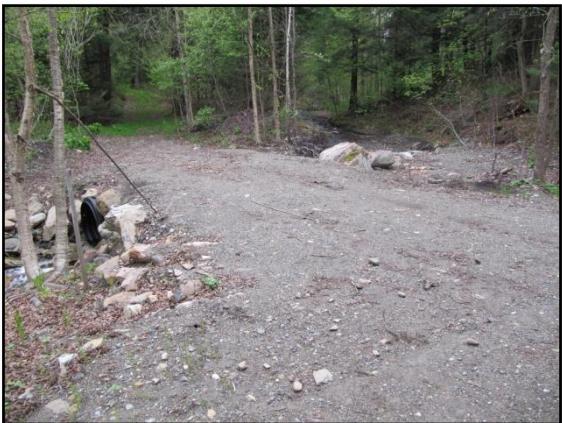
Point I : Ponceau situé sur la branche principale du ruisseau Kates. Ce ponceau a été refait récemment et sert à relier un chemin routier à un réseau de sentier. La partie inférieure des talus du ponceau a été enrochée à l'aide de pierres de forte dimension.

- La partie supérieure des talus du ponceau (partie située entre le haut du ponceau et la surface de roulement du chemin) n'a pas été stabilisée et on peut observer que le matériel de revêtement du chemin est fortement susceptible au ravinement pour se diriger vers le cours d'eau;
- La partie inférieure des talus n'a pas été recouverte d'une membrane géotextile avant d'y déposer l'enrochement. Cette absence de protection provoque l'effritement du gravier situé dans les interstices des pierres.

Point I : Ponceau reliant une voie routière à un réseau de sentier.

- Procéder à la stabilisation des talus du ponceau :
 - Retirer l'enrochement actuel;
 - Reprofiler légèrement les talus afin d'atténuer la pente et installer une membrane géotextile (voir annexe I);
 - Recouvrir la membrane de pierre de 4" à 8" jusqu'au haut du tuyau;
 - Ensemencer la partie supérieure du talus et la recouvrir d'un matelas anti-érosion (paillis de paille).

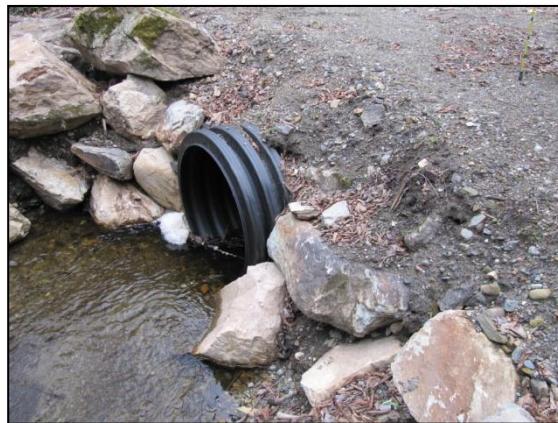
Point I : Haut de talus non stabilisé.

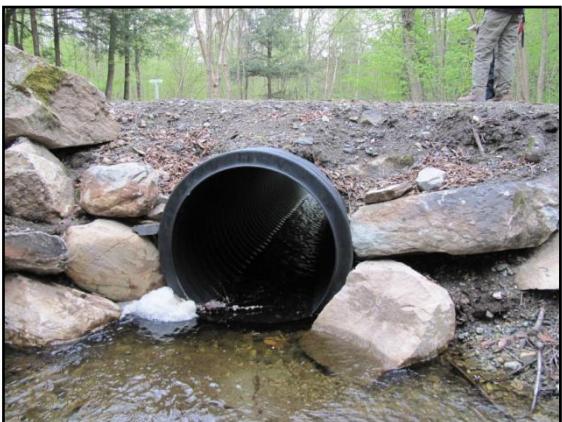
Point I : Haut de talus non stabilisé et effritement du gravier entre les pierres du bas du talus.

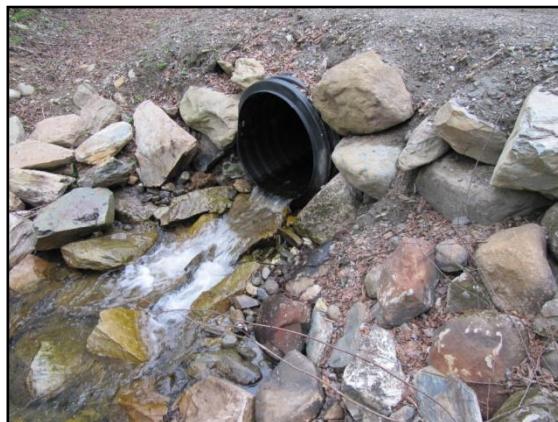
Point I : Cascade du côté aval du ponceau.

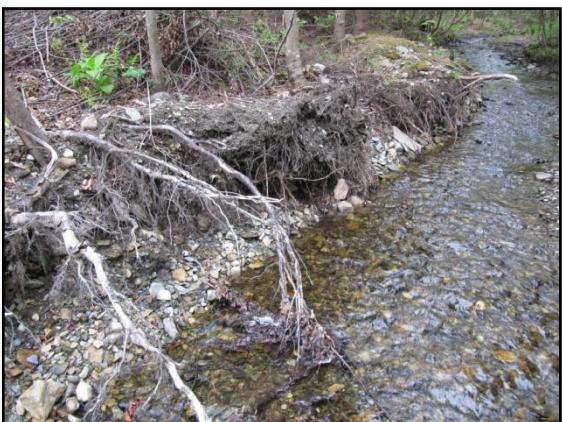
- Les berges du ruisseau, autant du côté amont qu'aval, présentent d'importants signes d'érosion :
 - Du côté amont, sur la rive droite, on observe un affouillement avancé de la berge. Plusieurs racines sont exposées et ne remplissent plus leur rôle stabilisateur.
 - Du côté aval, on remarque que le processus d'affouillement est moins avancé mais bien présent.

Point I : Affouillement du pied de la berge et nombreuses racines à nu sur la rive droite en amont du ponceau.

- Stabiliser les berges du ruisseau à l'aide de techniques de génie végétal sur une distance d'environ 15 mètres de part et d'autre du ponceau :
 - Reprofiler les berges afin d'atteindre une pente 1,5 H : 1 V;
 - Installer un boudin de fascine dans le pied de la berge;
 - Ensemencer le talus et le recouvrir à l'aide d'un matelas anti-érosion constitué à 100 % de fibre de coco;
 - Procéder à la plantation en quinconce d'arbustes et de vivaces indigènes.

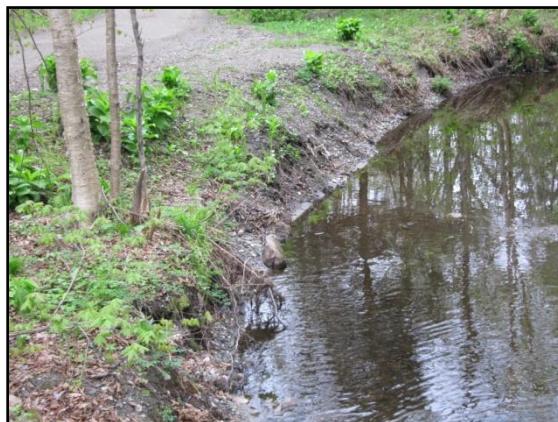
Point I : Début d'affouillement de la berge. Rive gauche du côté aval du ponceau.

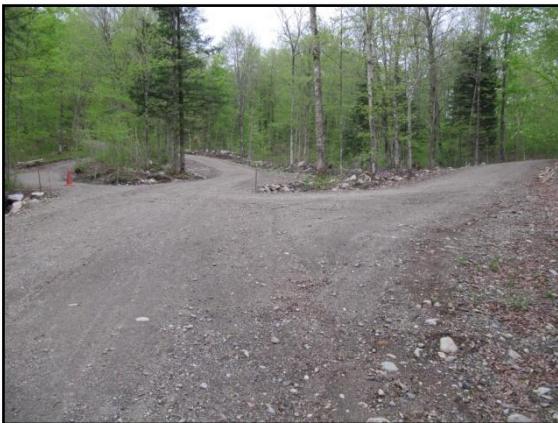
- Du côté amont, les talus des fossés sont à nu et présentent des signes importants d'érosion (ravinement et érosion en nappe);
- Les talus amont et aval des ponceaux sont très instables de par les sols qui les composent et l'angle de conception trop abrupte;

Point 3 : Croisée de trois portions de chemin dans un terrain en pente.

- Procéder à la stabilisation des talus des ponceaux :
 - Retirer les enrochements actuels;
 - Reprofiler légèrement les talus afin d'atténuer la pente et installer une membrane géotextile ;
 - Recouvrir la membrane de pierre de 4" à 8" jusqu'au haut du tuyau;
 - Ensemencer la partie supérieure du talus et la recouvrir d'un matelas anti-érosion (paillis de paille).
- Entre les points 2 et 3, aménager deux seuils de rétention (voir annexe 2) dans le fossé (du côté sud du chemin);
- Au point 3, aménager deux seuils de rétention dans le fossé (tout juste en amont du ponceau, du côté nord du chemin);
- Entre les points 3 et 4, installer une série de seuils de rétention dans le fossé du chemin principal (côté sud);
- Ensemencer l'ensemble des sols à nu, c'est-à-dire, l'ensemble des talus et des tas de déblais présent dans le secteur.

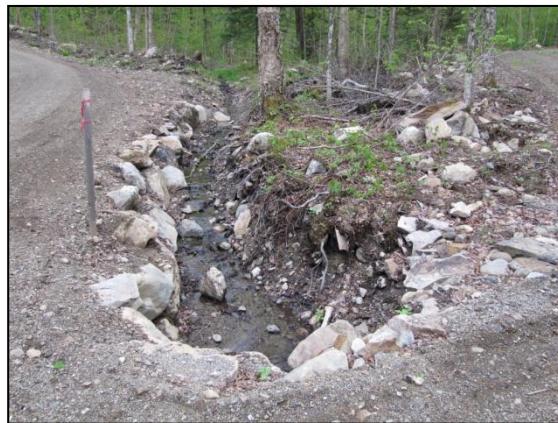
Point 3 : Érosion des talus du fossé à l'amont du ponceau.

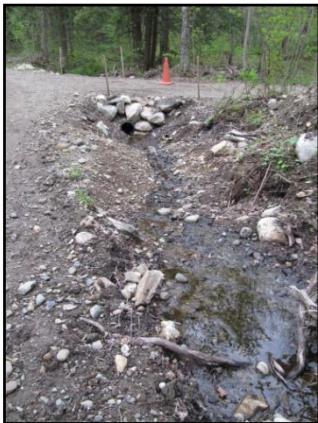
Point 3 : Érosion des talus du fossé non stabilisé.

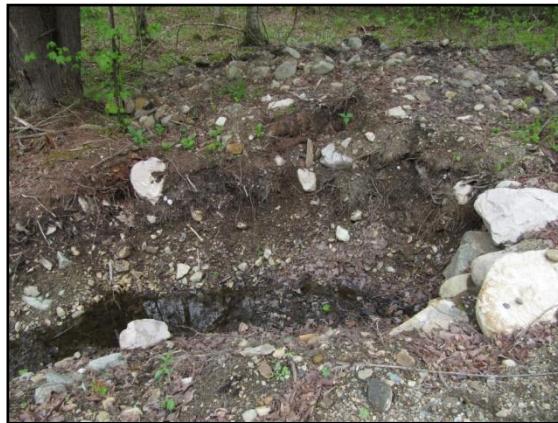
Point 3 : Forte érosion du côté aval du ponceau.

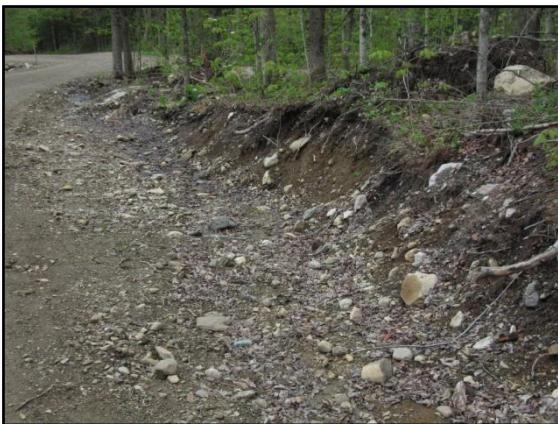
Point 4 : Érosion du fossé en amont du ponceau

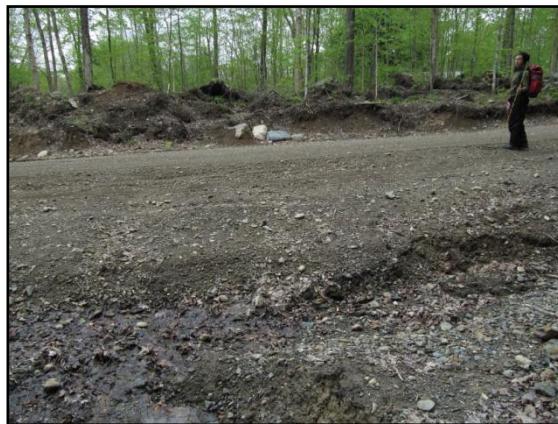
Point 4 : Ravinement du talus et terre à nu.

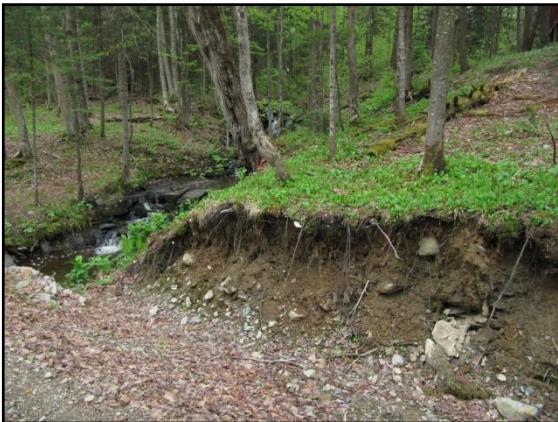
- Du côté aval (côté ouest du ruisseau), on note que le talus de déblai du chemin est à nu et que la couche de sol organique est instable. De plus, du même côté du chemin mais du côté est du ruisseau, on remarque que le fossé du chemin se jette directement dans le ruisseau.

Point 6 : Fossé à nu et surplomb de la couche de sol organique.

- Déloger le surplomb de terre organique retrouvé sur le talus de déblai, ensemencer le talus et le recouvrir d'un matelas anti-érosion (paille) ;
- Aménager deux seuils de rétention dans le fossé (côté est du ruisseau) afin de ralentir les eaux de ruissellement et ainsi limiter l'érosion en nappe actuellement présente.

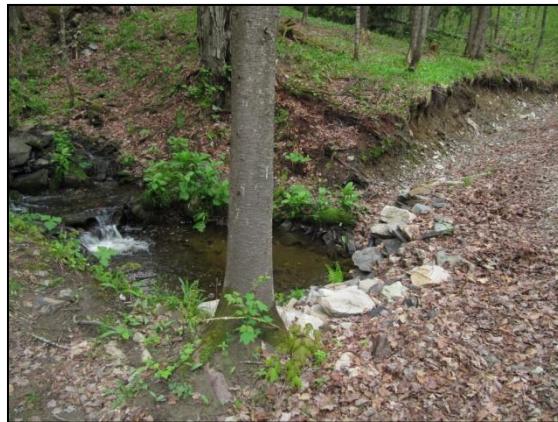
Point 6 : Connexion direct du fossé au réseau hydrographique.

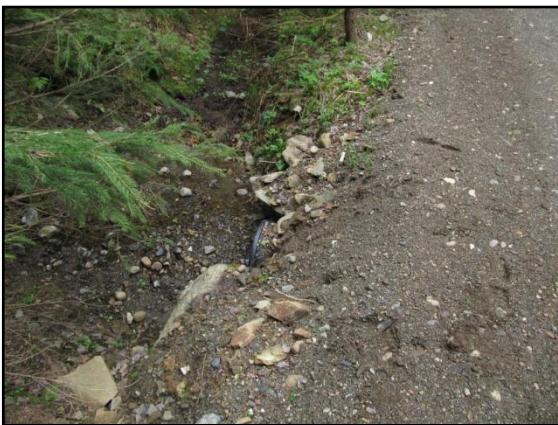
Point 7 : Haut de talus non stabilisé et accumulation de gravier dans le lit du cours d'eau.

- Les talus du ponceau, amont et aval, sont instables et on note une forte accumulation de gravier dans le cours d'eau.

- Procéder à la stabilisation des talus du ponceau :
 - Retirer l'enrochement actuel;
 - Reprofiler légèrement les talus afin d'atténuer la pente et installer une membrane géotextile (voir annexe I);
 - Recouvrir la membrane de pierre de 4" à 8" jusqu'au haut du tuyau;
 - Ensemencer la partie supérieure du talus et la recouvrir d'un matelas anti-érosion (paillis de paille).

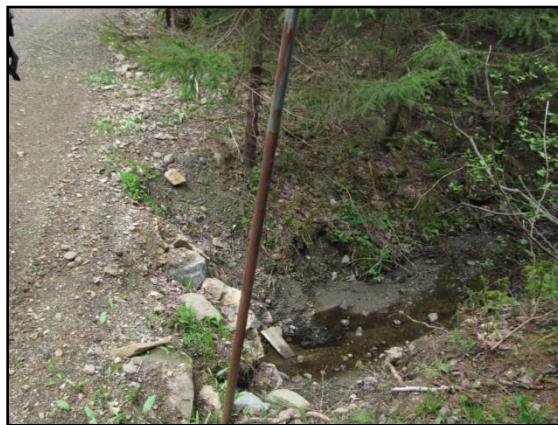
Point 7 : Talus du ponceau abrupte et instable.

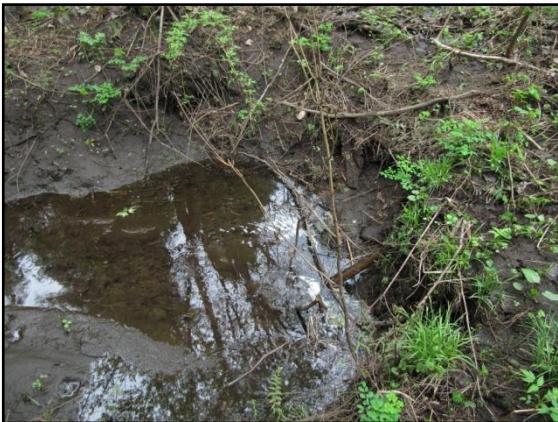
- Le ponceau est presque totalement obstrué par des sédiments fins, de la matière organique et des débris végétaux. En période de crue, le ponceau ne peut canaliser l'ensemble du volume d'eau cheminant par ce point. L'eau déborde donc sur le chemin et entraîne par le fait même une certaine quantité de sédiments.

Point 8 : Amoncellement de sédiments fins, de matières organiques et de débris végétaux à l'amont du ponceau.

- Débloquer l'entrée du ponceau :
 - Retirer les matières obstruant l'ouverture du ponceau;
 - Placer un rondin devant l'ouverture dans un angle d'environ 45°
 - Ce rondin permettra la libre circulation de l'eau tout en empêchant les débris organique d'obstruer à nouveau le ponceau.

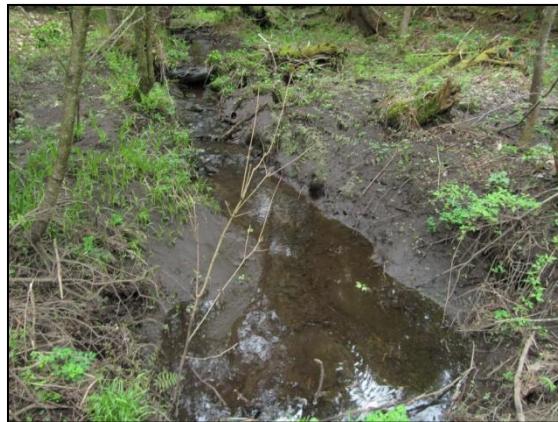
Point 8 : Zone de débordement du ruisseau.

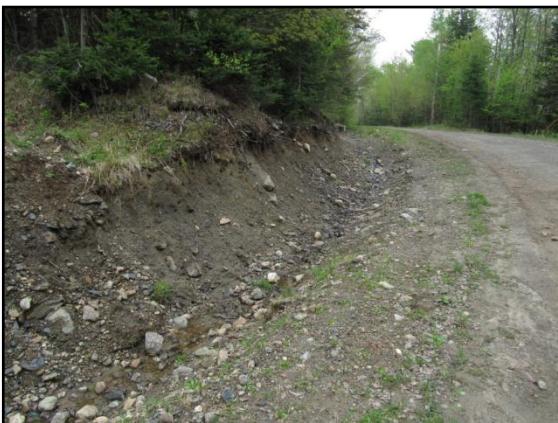
- Le fossé a été nettoyé sans conserver la végétation sur les talus. On note une forte érosion du talus de déblai (pente très abrupte) et d'importantes zones de surplomb de la couche de sol organique. Les racines des arbres sont exposées à plusieurs endroits causant ainsi l'instabilité de plusieurs arbres matures situés dans le haut du talus.

Point 11 : Talus de déblai non végétalisé.

- Entre les points 10 et 11, aménager une série de seuils de rétention dans l'ensemble du fossé :
 - Plus de 20 seuils seront nécessaires étant donné la longueur de la pente;
- À NOTER : Les sédiments émis par ce site sont en grande partie retenus dans une zone boisée située au pied de la pente (point 9). Toutefois, la dimension du

foyer d'érosion et la pente du chemin rendent cette zone très sensible à l'érosion. L'aménagement de seuils de rétention permettrait de ralentir les eaux de ruissellement et de limiter de beaucoup l'érosion subséquente du fossé.

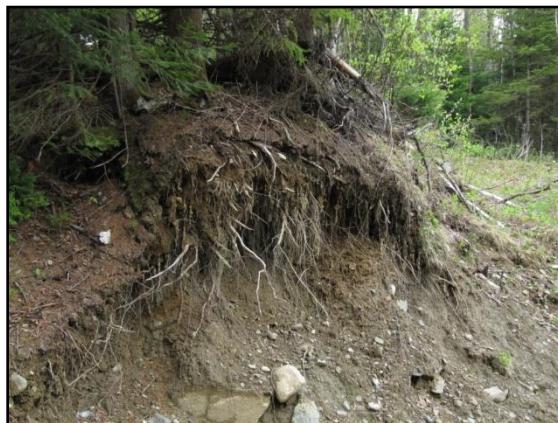
Point 11 : Important surplomb de la couche de sol organique.

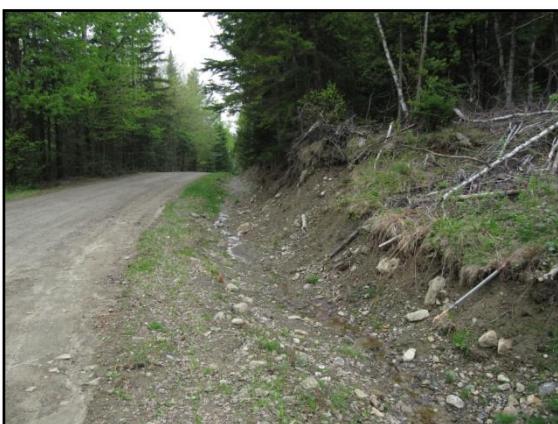
Point 11 : Talus de déblai non végétalisé.

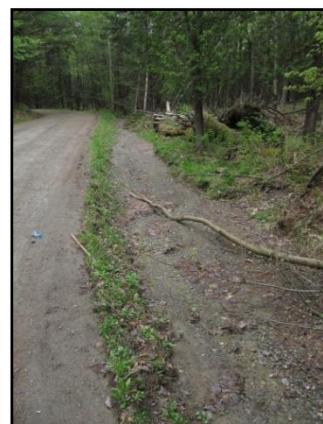
Point 10 : Importante accumulation de gravier causée par l'érosion du fossé.

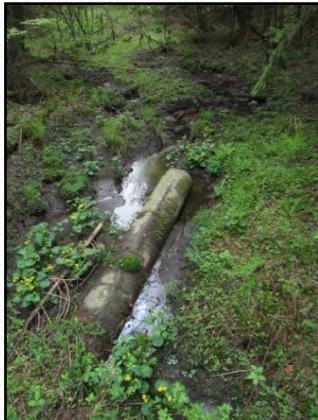
- Le ponceau est beaucoup trop long ce qui nuit à l'écoulement de l'eau.

Point 12 : Tuyau de ponceau beaucoup trop long.

- Aucun pour l'instant mais une évaluation devrait être faite sur la nécessité de conserver ce chemin.

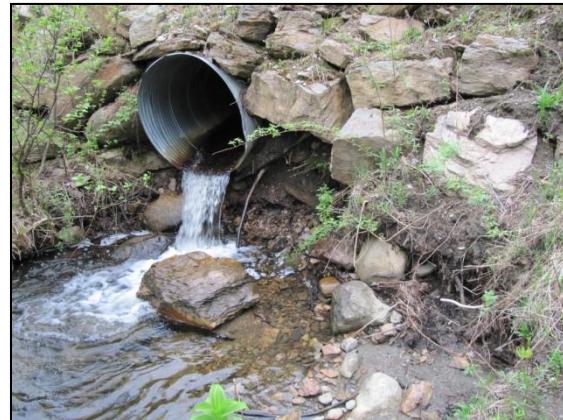
- On retrouve du côté aval une chute d'environ 0,75 m de hauteur. On observe peu d'érosion mais cette chute limite considérablement le passage des poissons.

Point 13 : Chute empêchant la montaison du poisson.

- L'aménagement d'une série de seuils dans le ruisseau afin d'augmenter la hauteur d'eau à la sortie du ponceau pourrait être envisagé. Toutefois, ce genre d'aménagement nécessite l'obtention d'un certificat d'autorisation provenant du ministère des Ressources naturelles et de la Faune et possiblement, du ministère du Développement durable, de l'environnement et des Parcs. De plus, une étude sur la faune ichthyologique présente dans le cours d'eau devrait également être réalisée préalablement afin de déterminer si ces aménagements sont réellement nécessaires. Dans cette optique, il serait probablement moins couteux et moins complexe de repositionner le ponceau de façon à éliminer la chute.

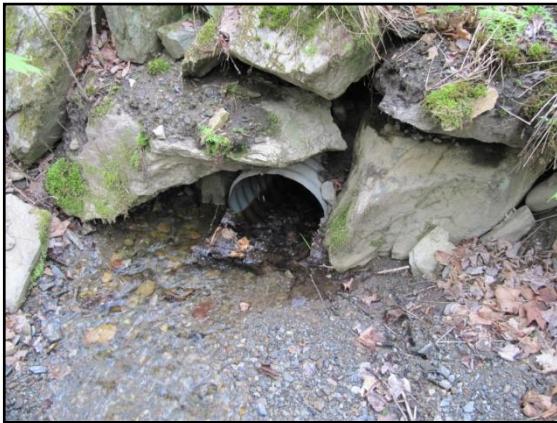
Point 15 : Accumulation de gravier du côté aval du ponceau.

- Aucun pour l'instant. La végétation en place limite l'accès à la machinerie.

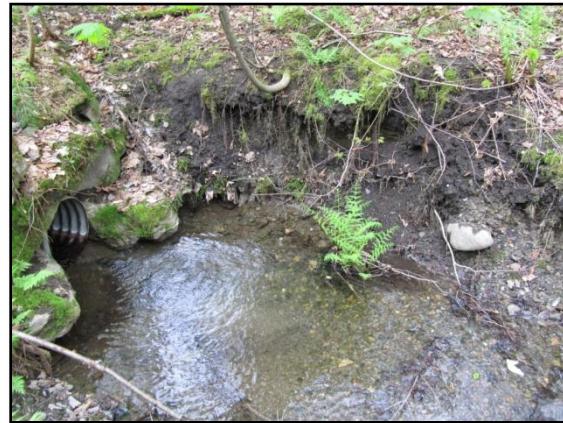
- Du côté aval, on note l'affouillement de la berge gauche.

Point 15 : Affouillement de la berge du côté aval du ponceau.
