Objet : Note technique — Visite d'avant-projet pour le contrôle de sept colonies de roseau commun

Annexe 1 – Cartes de localisation des colonies de roseau commun au lac Long Pond.

Visite d'avant projet pour le contrôle de 7 colonies de roseau commun

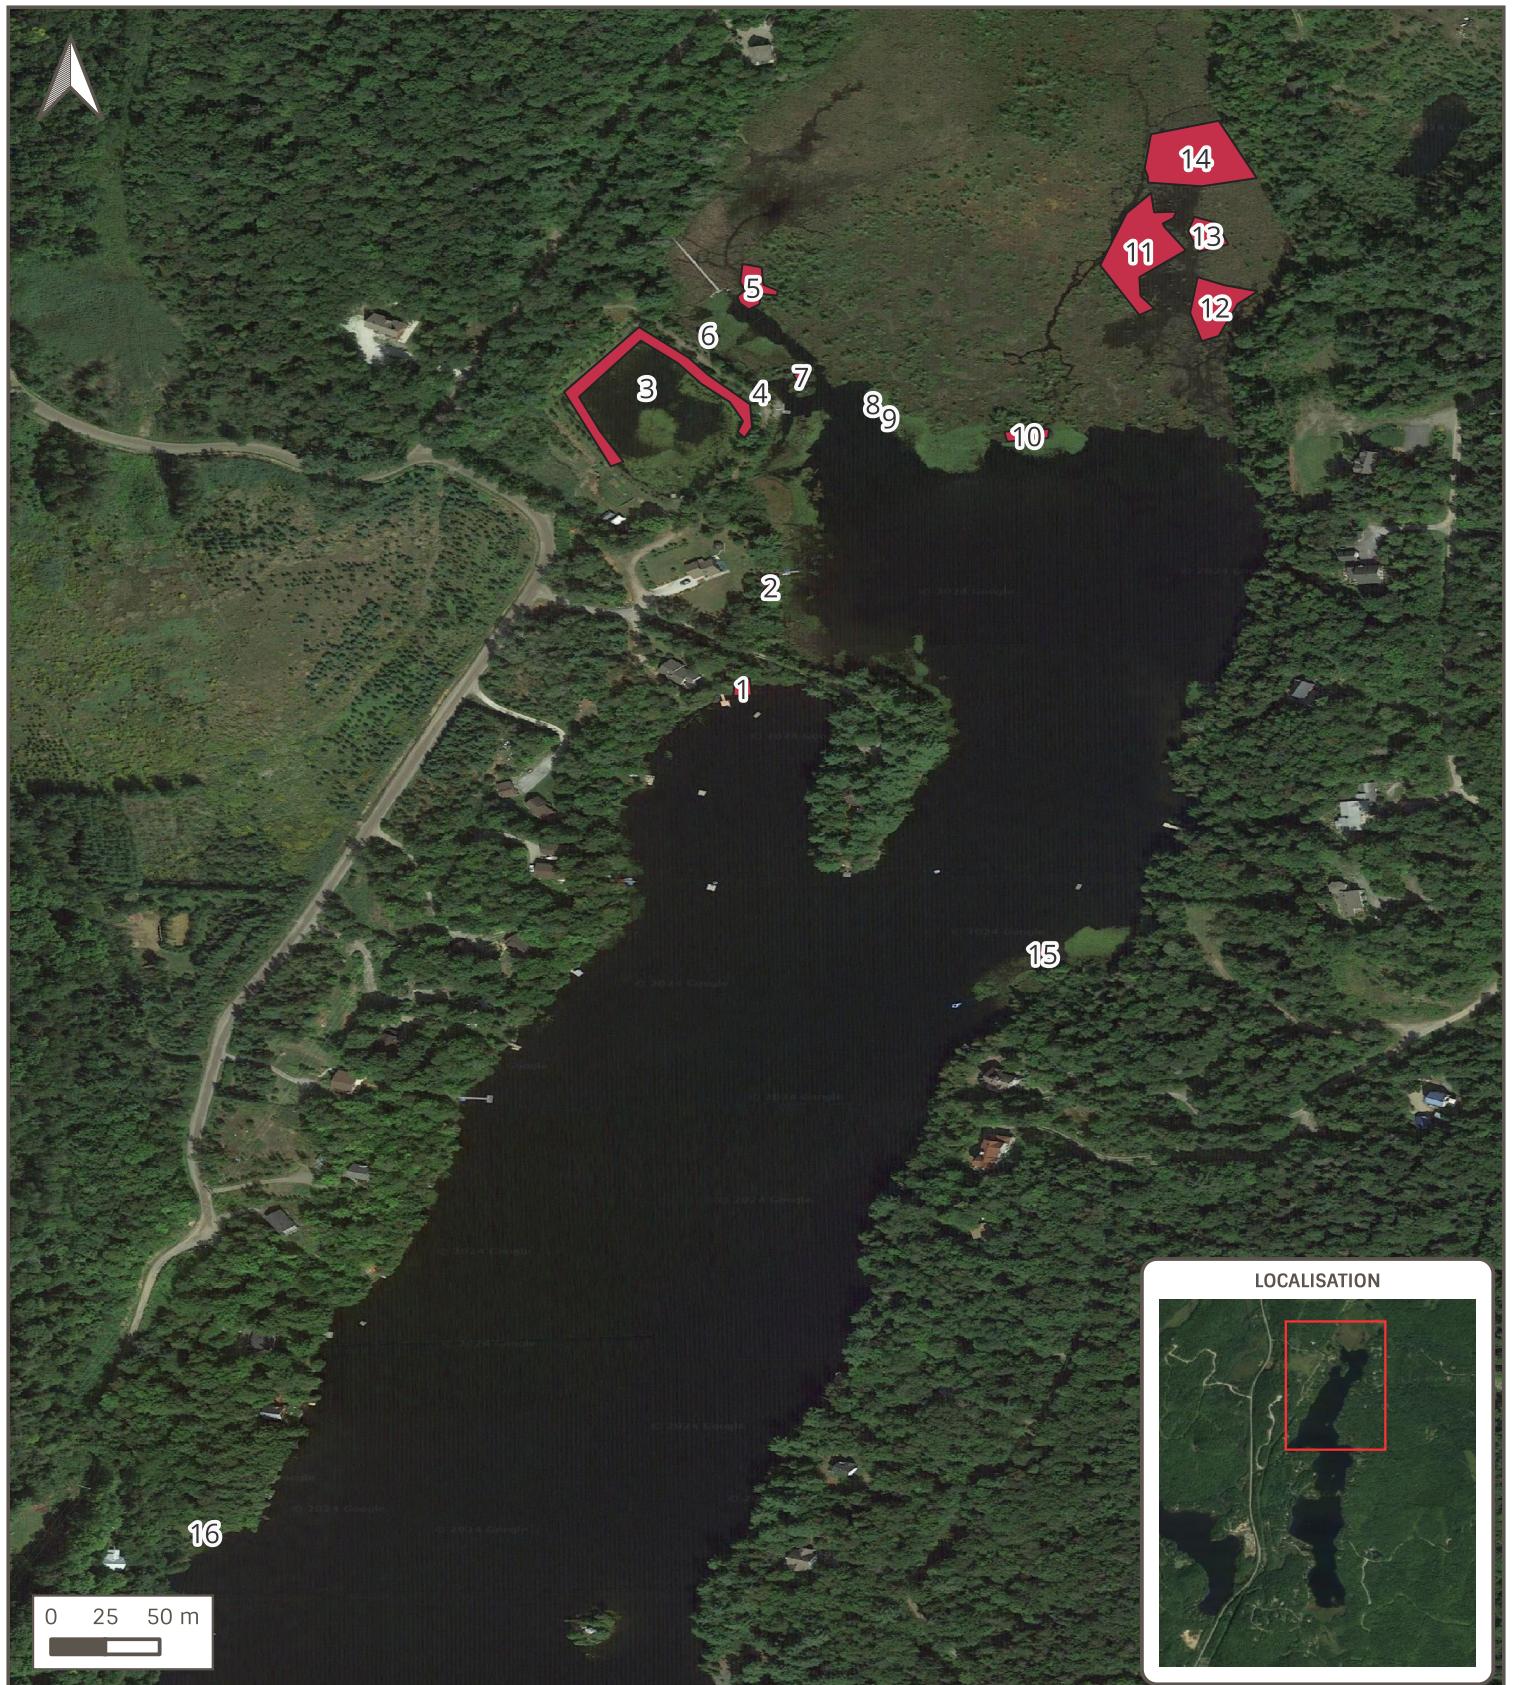
Feuillet : 1 de 2

La visite a été réalisée par un spécialiste des plantes exotiques envahissantes, à bord d'une embarcation conduite par un bénévole de l'association. Une cartographie approximative des colonies a été effectuée dans le but d'obtenir une estimation des coûts qui seraient nécessaires pour réaliser le contrôle. Les délimitations ont parfois pu être effectuées de manière plus précise, lorsqu'il était facilement possible de faire le tour des colonies à pied. Le reste du temps, les délimitations étaient réalisées à l'œil ou à l'aide d'un drone pour permettre une meilleure vue d'ensemble de certaines colonies difficiles d'accès. Finalement, un total de 21 colonies de roseau commun a été identifié lors de la visite du lac. La cartographie est présentée à l'annexe 1. Les photos des colonies ont été envoyées dans un dossier distinct.

Colonies de roseau commun

Concernant les autres colonies, l'installation de toile géocomposite serait la méthode la mieux adaptée pour contrôler le roseau commun présent à proximité du lac. L'utilisation d'herbicides en milieux humides et aquatiques n'est pas recommandée et l'excavation du sol est très coûteuse sur de grandes superficies. L'utilisation de toile représente cependant un défi important d'un point de vue technique. Son installation sur la bande riveraine du lac, ayant un sol stable, est tout à fait réaliste, car elle ne présente pas d'enjeu au niveau de l'accès et de l'ancre des toiles. Toutefois, pour les toiles qui seraient posées dans les marais ou sur les îles, leur installation nécessiterait un investissement très important pour couvrir les éléments suivants : sol difficilement accessible à pied, développement d'une méthode différente pour le déploiement des toiles, transport des toiles par bateau et ancrage des toiles en milieu instable.

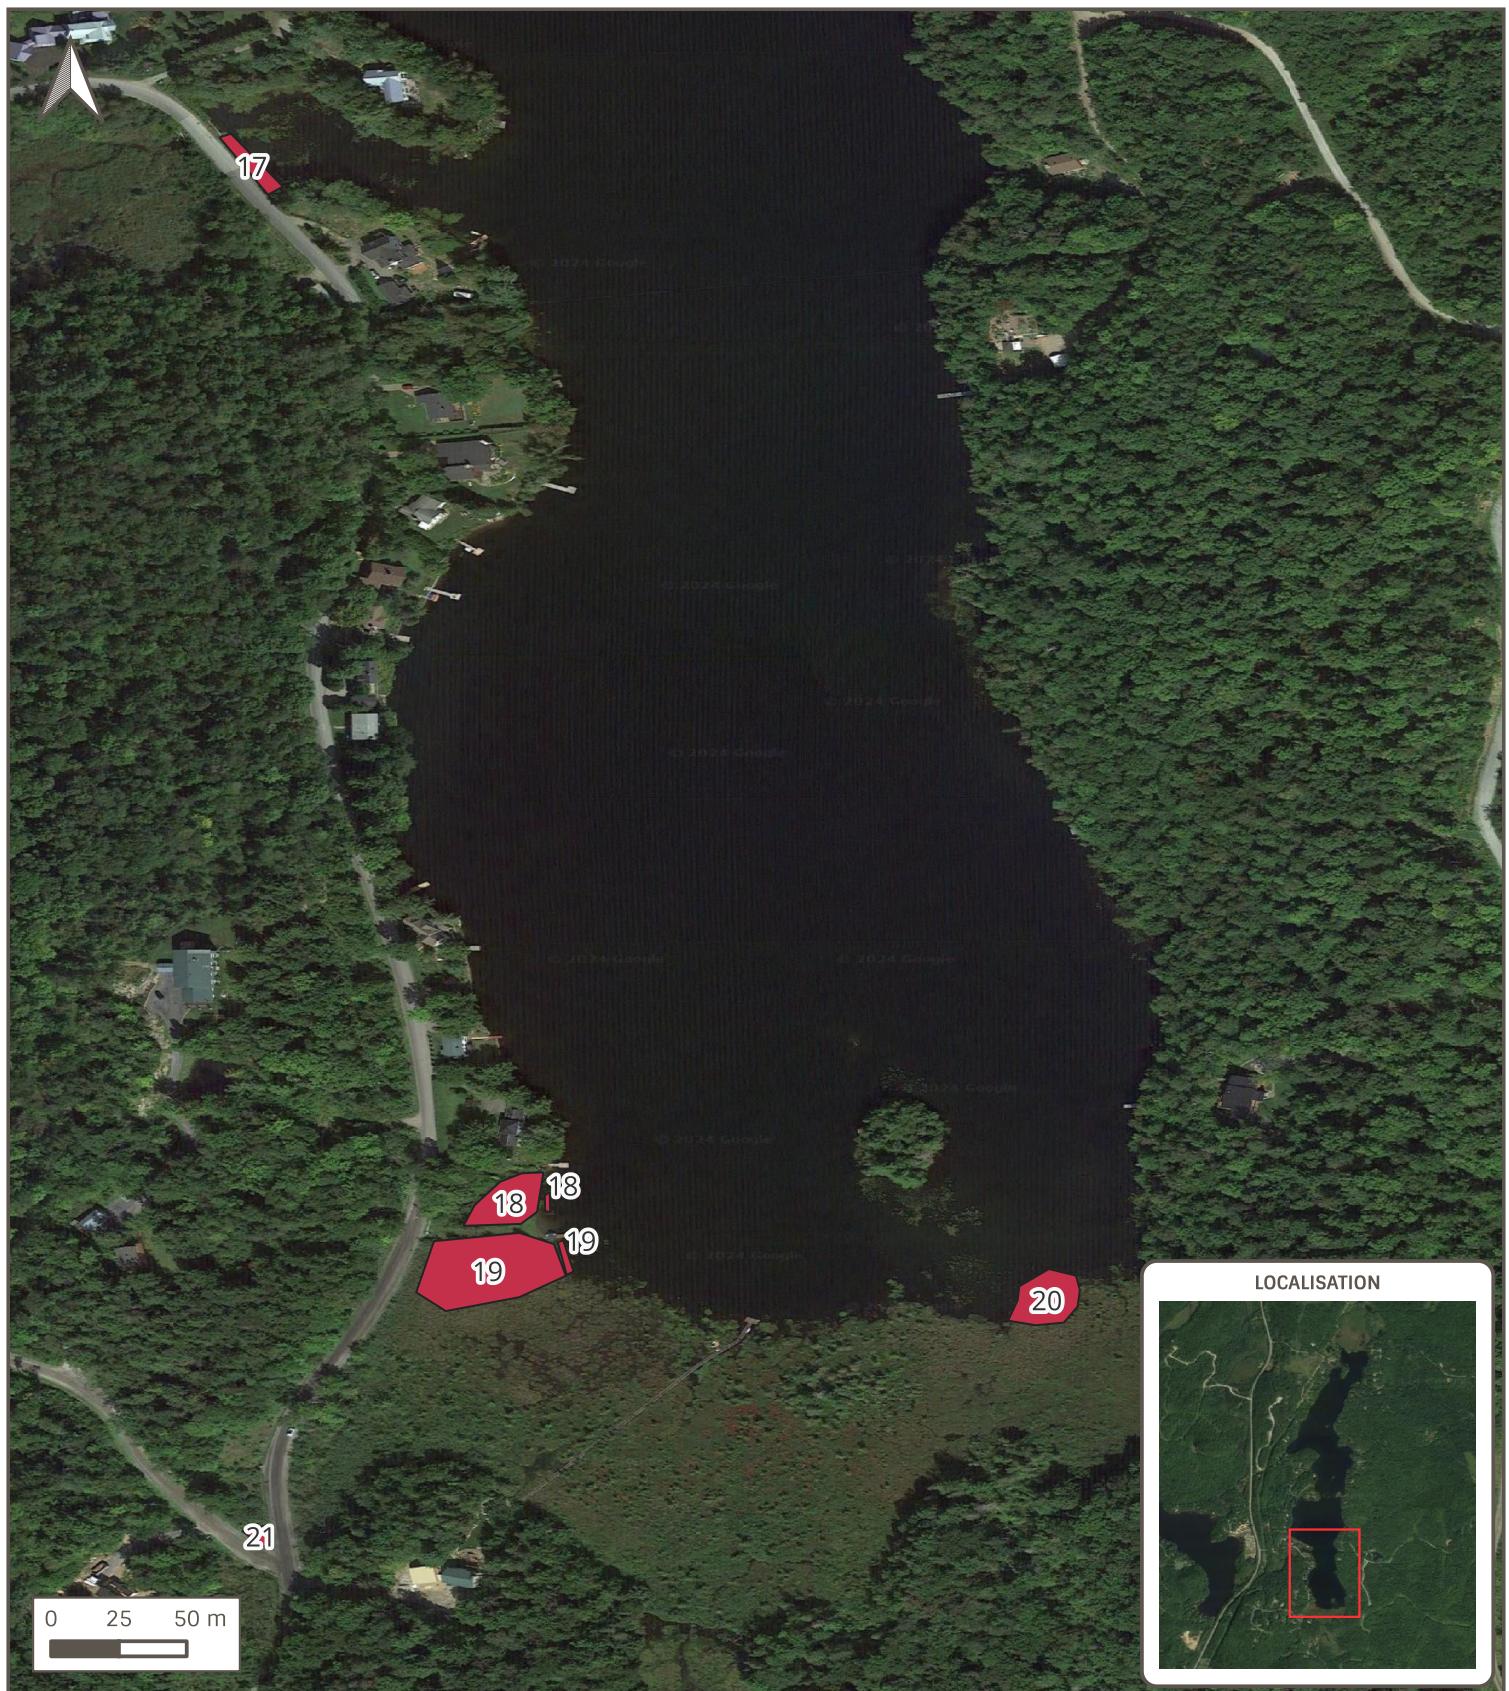
Feuillet : 2 de 2

Colonies de roseau commun
